JOSAM-Camaligner-Service Info 1

Auswirkungen bei fehlerhafter Einstellung am Messlineal/ Messtafel.

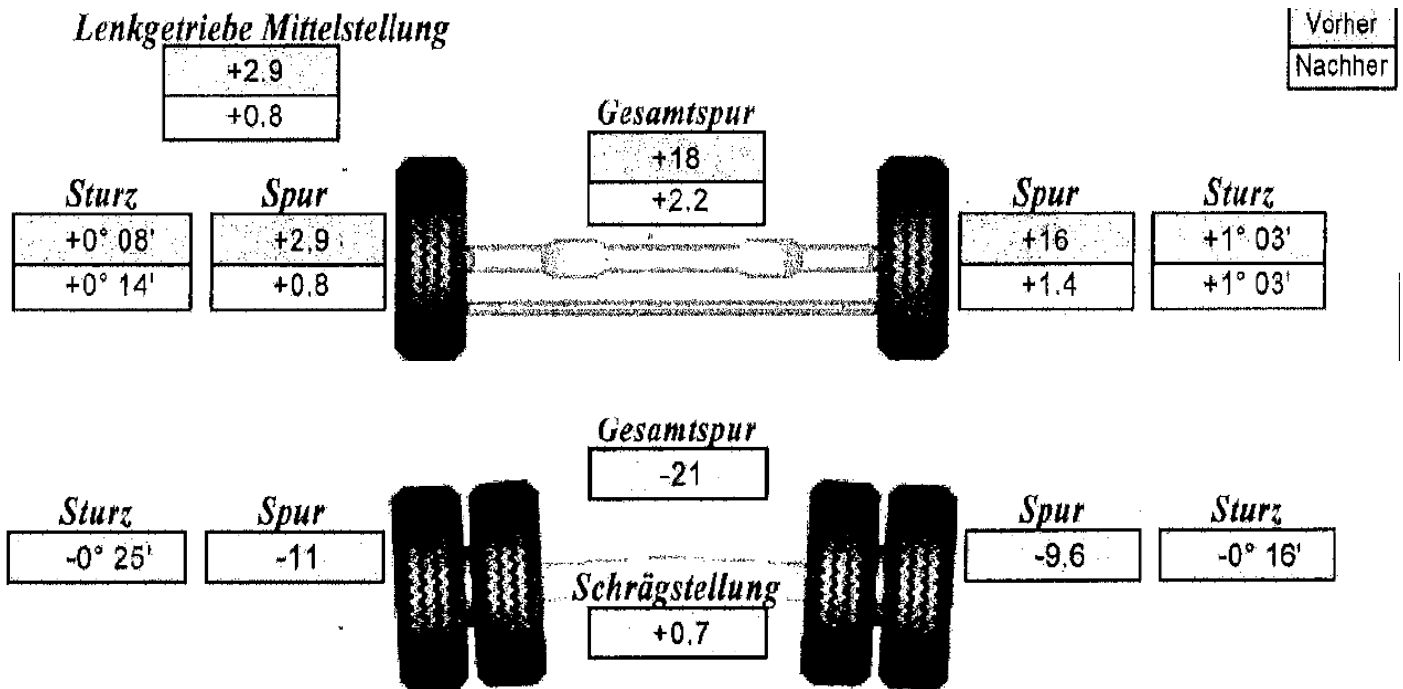
Extreme Spurwerte an Vorder- oder Hinterachse sollten dem Anwender zu denken geben. Sind am Messlineal nicht identische Einstellungen vorgenommen worden, führt dies zu Extremwerten wie z.B. hier mit 18mm/m an der Vorderachse und 21mm/m an der Hinterachse

Lösung: Kontrolle der korrekten Einstellung am Messlineal!!

Vergewissern Sie sich, dass sich die Positionierschrauben am Messlineal für alle vier Messtafeln in der gleichen Positionierbohrung befinden (bei Verwendung von Messlineal JT120 A).

Vergewissern Sie sich, dass sich die Positionierschrauben an den Messlinealen für alle Messlinealstangen in der gleichen Positionierbohrung befinden (bei Verwendung von Messlineal CA1004).
